## Rotational fatigue behavior of AISI 416 stainless steel coated with different ceramic powders using flame thermal spraying technology

Mohammed Mohsin Qassim

Department of Physics/ College of Science/ University of Mosul

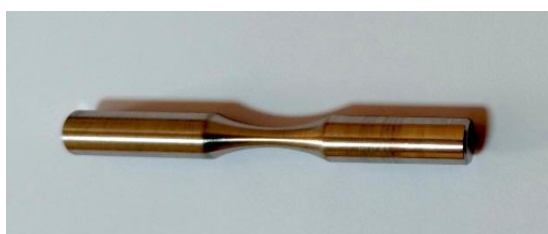
صممت عينات اختبار الكلال على شكل اسطوانة ذات تخصر من المنتصف كما موضح في الشكل ( 1 )

الشكل ( 1 ) : ( a ) مقطع طولي للعيينة المستخدمة ، ( b ) مخطط للعيينة المستخدمة

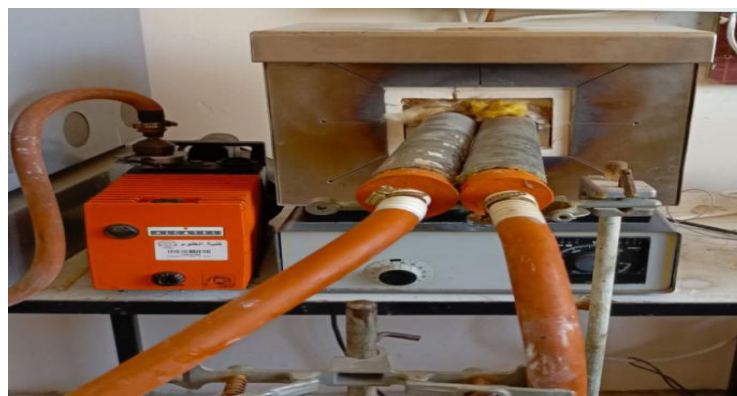
أجريت المعاملة الحرارية للعينات المطلوبة وذلك بوضع العينات داخل أنبوبة محكمة الاغلاق من أحد طرفيها أما الطرف الاخر يتم إيصاله بجهاز تفريغ كهربائي ( Rotary Pump ) لتفريغ الانبوبة من الهواء ، والشكل ( 3 ) يوضح منظومة المعاملة الحرارية .

الشكل ( 3 ) : منظومة المعاملة الحرارية

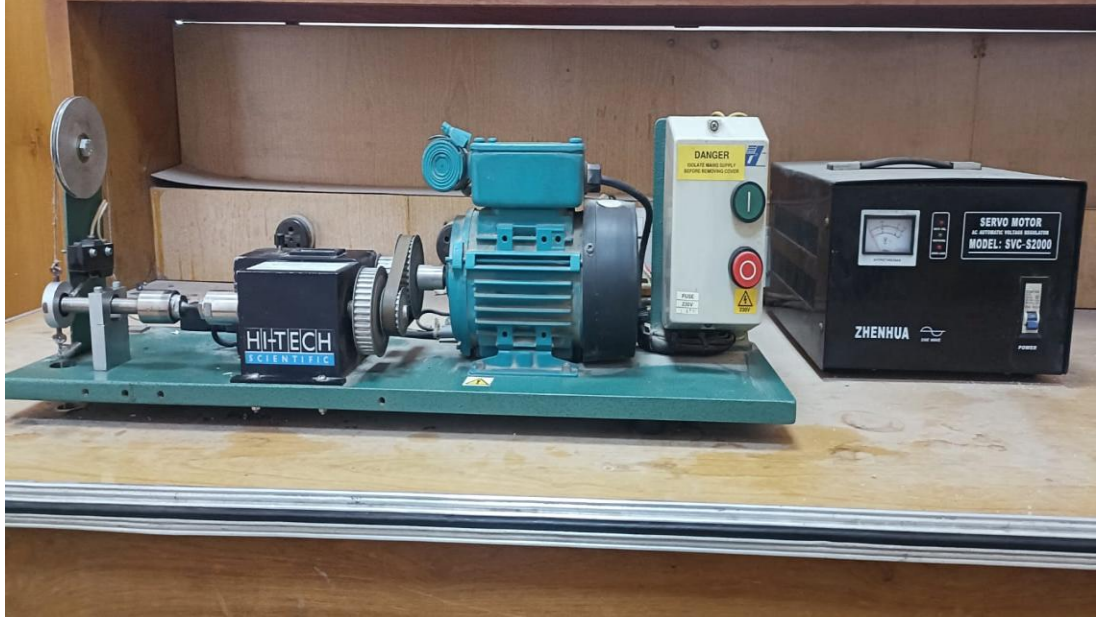
أجري هذا الاختبار لجميع العينات المطلوبة وغير المطلوبة، باستخدام جهاز اختبار الكلال الدوراني

( Rotating Fatigue Machine ) المصنع من قبل شركة ( Hi - Tech ) الانكليزية ، ذي النوع

( HSM19 ) ، والموضح في الشكل ( 5 ) .

الشكل ( 5 ) : جهاز فحص الكلال الدوراني

حيث يمكن بواسطة هذا الجهاز تحديد مقدار حد التعب الذي يمكن ان تصل اليه عينات الاختبار قبل حصول الفشل النهائي . توضع العينة في مكانها الصحيح بين طرفي الجهاز بحيث يتصل الطرف الاول من العينة بماسك فولاذي والذي يتصل بدوره بعدد الكتروني يعطي عدد الدورات التي يمكن ان يتحملها النموذج لغاية الفشل ، حيث يتوقف الجهاز تلقائيا عن الدوران عند كسر النموذج نتيجة لوجود مفتاح مايكرووي ( Micro switch ) حساس . يثبت هذا المفتاح في الطرف الاخر من بدن الجهاز والذي يتصل بدوره مع الطرف الاخر للعينة ، ويكون مربوط بخيط وقاعدة حديدية لوضع احمال الاختبار المختلفة ( 15 ، 20 ، 25 ، 30 N ) . بعد وضع العينة في مكانها الصحيح يبدأ الجهاز في العمل ليبدأ العداد الالكتروني في احتساب عدد الدورات التي تتحملها العينة لغاية الفشل ويتوقف العداد تلقائيا عند حصول الفشل أو كسر العينة، ويمكن قراءة العداد لكل قيمة أجهاد محددة، وبالطريقة نفسها يمكن أيجاد الاجهادات الاخرى عند الاحمال المقررة ورسم مخطط الكلال ( S - N ) باستخدام المعادلة التالية [10] .

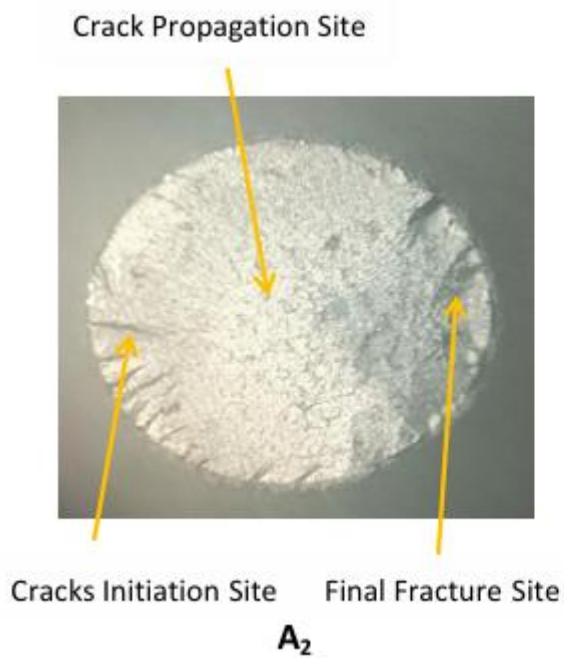
ولبيان مناطق الكسر والانهار للسبائك ، ولمعرفة أسباب انهيارها المفاجئ ، تم أخذ الصور المجهرية لمقاطع الكسر العرضية ، المبينة في الشكل (9).

### الشكل (9) : مقطع عرضي للكسر للسبائك المختبرة عند اجهاد (400 MPa)

أظهر الفحص المجهرى للمقطع العرضي لمناطق الكسر للسبيكة الاساس غير المطلية (A<sub>0</sub>) أن مواقع تكون الشقوق كانت في مواقع متفرقة وبداية حدوث الكسر لم تكن واضحة ، حيث بدأت الشقوق عند سطح السبيكة وانتشرت الى داخلها ، وظهرت علامات الشقوق على شكل بلاج الشاطئ ( Beach marks على مقطع الكسر ، ومن الجدير بالملاحظة ، أن منطقة نشوء الشق وانتشاره كانت كبيرة جدا بالمقارنة مع منطقة الكسر النهائي مما يدل على طول الفترة الزمنية لحدوث الانهيار ، كما أن منطقة الكسر النهائي كانت خشنة مما يدل على فشل العينة كان من النوع المرن [17]. أما بالنسبة للعينة المطلية (A<sub>1</sub>) أظهر الفحص أن بداية حدوث الكسر حدثت بالقرب من السطح ومن عدة اتجاهات وانتشرت الى داخل السبيكة ، تاركا وراءه سطحا مستويا مما يدل على بداية حدوث الشق كانت سريعة وهي من ميزات الكسر الهش ( Brittle Fracture ) دلالة على عدم تحمل هذا الطلاء لإجهادات (شد - انضغاط) الناتجة عن الكلال العمودي ( المولى ، 2009 )، بعكس منطقة انتشار الشق التي أظهرت انتشارا لشق الكلال ضمن منطقة عريضة من العينة وتركت وراءها سطحا خشنا والذي يدل على الكسر المطيلي .

وصولا منطقة الكسر النهائي أو منطقة الانهيار الهش ( Brittle failure ) والتي تميزت بأنها كانت أيضا كبيرة نسبيا مقارنة بتلك الموجودة في السبيكة الاساس غير المطلية ، وهذا يدل على الفشل المبكر لهذه السبيكة مقارنة بالسبيكة الاساس [18] . ويلاحظ من الفحص المجهرى للعينة المطلية (A<sub>2</sub>) أن نقطة بداية الكسر وانتشاره داخل السبيكة كانت بطيئة وطويلا وذات خشونة ، وهذا ما يفسر السلوك المطيلي للسبيكة المطلية ، وقد يكون هذا السبب المسؤول عن مقاومة هذه السبيكة للإجهاد المسلط عليها وتحسين عمر الكلال . يشير الفحص الى أن نمو شقوق الكلال المتعددة حدث بالقرب من سطح الطلاء وانتشرت الى داخل السبيكة بشكل بطيء وهذا واضح فيمن امتداد منطقة انتشار الشق لأكثر من نصف المقطع العرضي للسبيكة الاساس، مما يدل على التلاصق الجيد ما بين طبقة الطلاء والسبيكة الاساس والذي أبطأت من تكون وانتشار الشقوق داخل السبيكة . أظهرت المقاطع المنهارة للسبيكتين (A<sub>3</sub>) و (A<sub>5</sub>) أن منطقة نشوء وانتشار شقوق الكلال كانت ذات مساحة صغيرة جدا مقارنة بمنطقة الكسر التي أحتلت مساحة كبيرة من السبيكة الاساس ، مما يدل على أن عملية نشوء وانتشار شقوق الكلال كانت سريعة وعنيفة وهو دليل على عدم تحمل طلاءات هذه السبائك لإجهادات الكلال ( شد – انضغاط ) العمودية ، كما لوحظ أيضا أن شقوق الكلال كانت كثيرة وعريضة وخاصة في العينة ( A<sub>3</sub> ) ، مما أدى الى تشقق طبقة الطلاء في نقاط متعددة من السبيكة وتساقطها ، كذلك الحال في العينة ( A<sub>5</sub> ) نلاحظ أن زيادة شقوق الكلال نتيجة احمال الكلال العمودية أدى اندماجها وحدث فجوات أسفل طبقة الطلاء ، مما أدى أيضا الى سقوط أجزاء كبيرة من طبقة الطلاء [19][20] . ، وتلعب العيوب الموجودة بطبقة الطلاء كالمسامات ، الفجوات ، والتكتلات الطلائية دورا مهما في تركيز اجهادات الكلال في مناطق تكون هذه الشقوق ، حيث تعمل هذه العيوب كرافعات للإجهادات ( Stress Raiser ) تؤدي الى التعجيل في هذه الشقوق . أظهرت المقاطع المنهارة للسبيكتين (A<sub>4</sub>) و (A<sub>6</sub>) أن منطقة نشوء وانتشار شقوق الكلال كانت ذات مساحة كبيرة مقارنة بمنطقة الكسر النهائي التي كانت ذات مساحة صغيرة قياسا بالسبيكة الاساس ، مما يدل على أن عملية نشوء وانتشار شقوق الكلال كانت بطيئة نسبيا ، مما يدل على أن تحمل هذه الطلاءات لإجهادات الكلال ( شد – انضغاط ) ، كما لوحظ أيضا وجود فجوة كبيرة في منطقة نشوء الشق في العينة ( A<sub>6</sub> ) والتي تنشأ نتيجة لتجمع الشقوق المجهرية واندماجها في هذه المنطقة وهي ظاهرة مشابهة لما حدث في السبيكة ( A<sub>3</sub> ) حيث عانت السبيكتين من تساقط طبقة الطلاء نتيجة تكون هذه الفجوات ، كما لوحظ أيضا انفصال طبقة الطلاء عند منطقة الكسر النهائي . ومن الجدير بالذكر أنه تم

أيضا تمييز وجود فجوات في السبيكة المطلية (A<sub>4</sub>) ولكن بحجم أقل ، مما يدل على أن معدل تكون الشقوق المجهرية وتجمعها في منطقة نشوء كانت أقل من تلك الملاحظة في السبيكة (A<sub>6</sub>) .
